**Národní památkový ústav, územní odborné  
pracoviště v Ostravě**

**PROGRAM REGENERACE  
MĚSTSKÉ PAMÁTKOVÉ ZÓNY  
RÝMAŘOV  
2013 –2017**

**Mgr. Michaela Pflegrová a Mgr. Václav Hájek**

**2012**

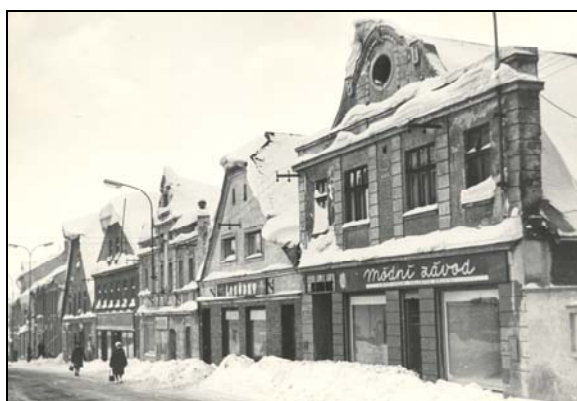
Pravá strana ulice Radniční před demolicí (MMR)

Dobově různě odůvodněné degradační stavební zásahy se v největší míře dotkly dnešní ulice Radniční a ulice Jungmanovy (dříve Obere Ringgasse). Z původní rozmanité zástavby **ulice Radniční** se dochovala pouze dvojice třípatrových budov na jejím pravém horním konci. Celá navazující fronta domů, čítající šest objektů, byla včetně dvorních hospodářských budov v 70. letech 20. století ubourána a nahrazena ustupujícím monolitickým panelovým domem s předsunutou promenádou s pergolami. Objekt nejen že nerespektuje původní uliční čáru, historickou parcelaci ani výškovou hladinu původní zástavby, ale svým celkovým ztvárněním, prostým jakýchkoliv architektonických kvalit, vytváří naprosto cizorodý prvek, který vážným způsobem narušuje harmonii zástavby středu města. Obdobný zásah byl proveden i na protilehlé straně ulice, kde původní čtyři objekty nahradil opět monolitický bytový dům s komerčním parterem. Narozdíl od protějšho „paneláku“ jde alespoň o objekt zděný, se sedlovou střechou, přesto však opět nedodrжуje původní uliční čáru, historickou parcelaci ani výškovou hladinu.

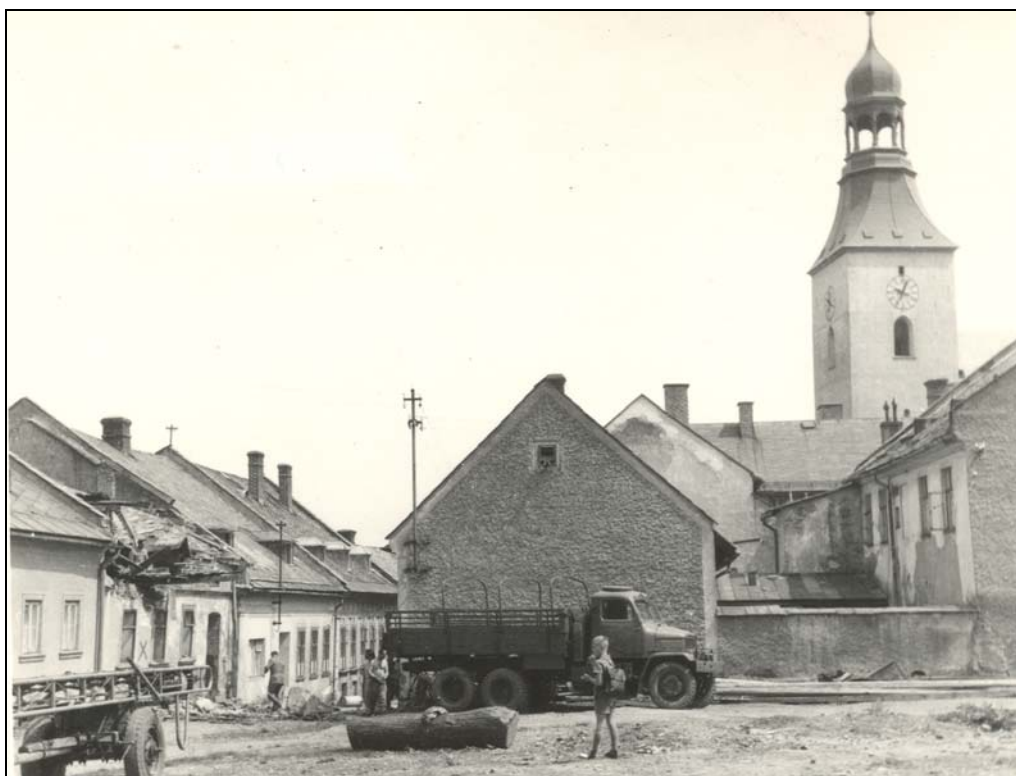
**Demolice objektů na Jungmanově ulici, 1960 (MMR)**

V případě **Jungmanovy ulice** došlo v 60. letech k úplné demolici původní zástavby a její nahrazení panelovými domy. Tyto zásahy spolu s úpravami ulice Radniční, které v žádném směru nerespektovaly historickou parcelaci ani kontext okolní zástavby měly značně negativní vliv na harmonii zástavby historického jádra města.

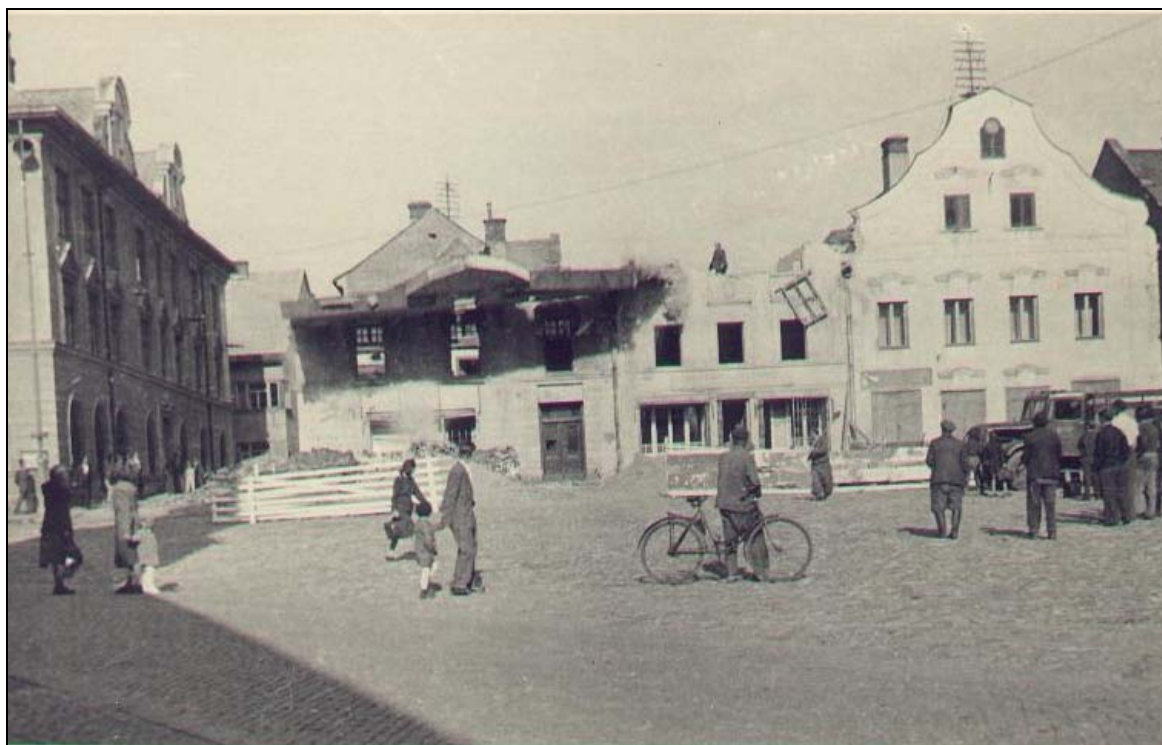
Demolice západní fronty domů nám. Míru (soukromý fotoarchív Jaroslava Hrubana)

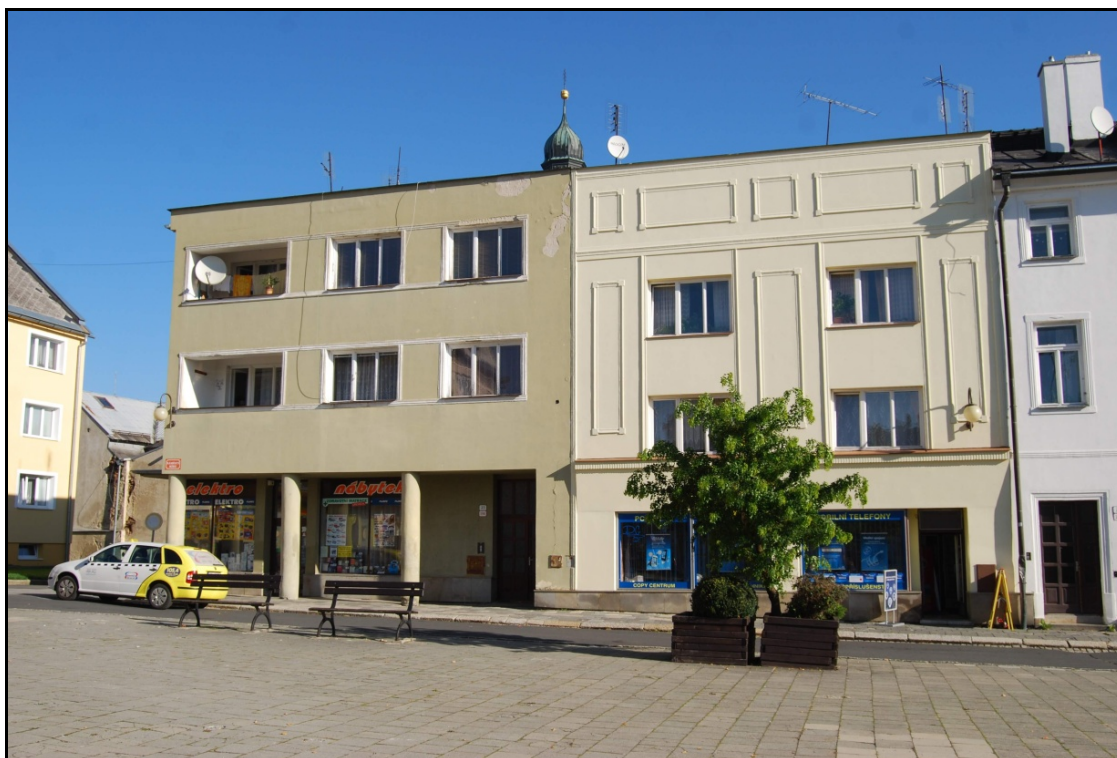
**Současný stav, novostavba objektu (č.p. 198) ze 60. let 20. stol.**

Negativní zásahy se nevyhnuly ani zástavbě severní strany náměstí Míru, kde došlo k odbourání domu č.p. 198 a jeho nahrazení novostavbou, která ale narozdíl od zásahů do západní strany respektuje hmotu a půdorys původního objektu. Významně byl přestavěn i sousední dům č.p. 199, u něhož došlo k absolutnímu potlačení původního členění uliční fasády a parteru.

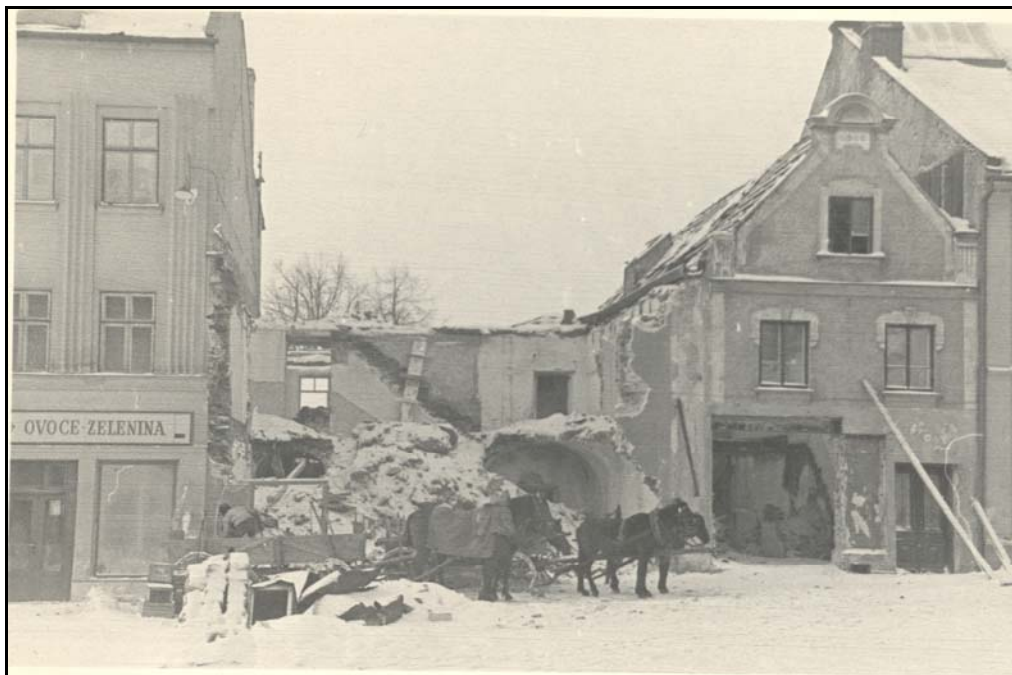
**Demolice dvou domů na nám. Míru, na jejich místě zbudován jeden rozsáhlejší objekt, 50. - 60. léta 20. stol. (MMR)**

Významným zásahem do historické zástavby jižní strany náměstí Míru bylo zbourání dvou měšťanských domů v 60. letech 20. století a jejich nahrazení jedním větším objektem, který do sebe koncentroval obě původní parcely. Kromě tohoto zásahu a řady znehodnocujících úprav uličních fasád, zůstaly hlavní rysy zástavby jižní strany náměstí zachovány.

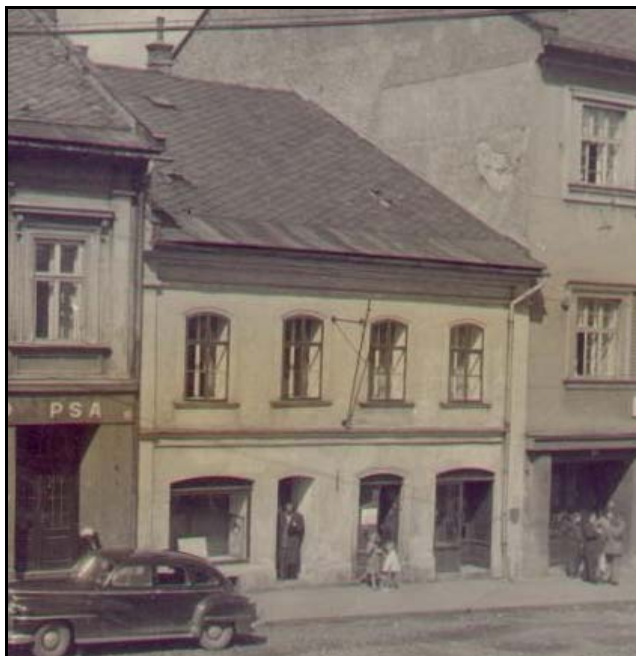
**Dům č.p.196 v 50. letech 20. století (MMR)**

Na počátku 90. let 20. století došlo v severní frontě domů k demolici jednopatrového domu č.p. 196, který byl nahrazen dvoupatrovou novostavbou s obytným podkrovím. Z původního objektu nezůstalo nic, i sklepní prostory pod novostavbou byly zasypány.

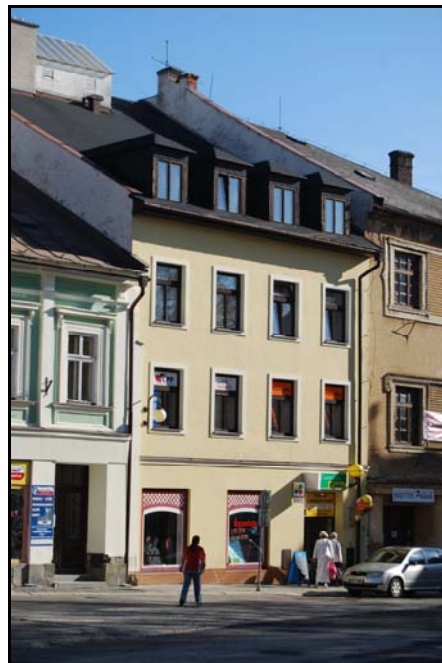
**Novostavba z 90. let 20. stol.**

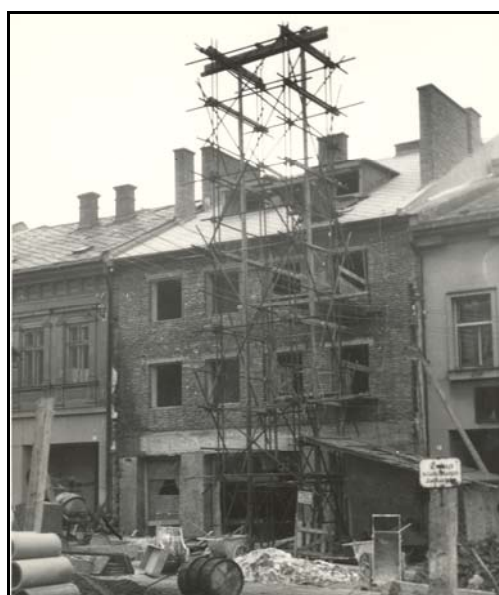
**Novostavba domu č. p. 217 , 60. léta 20.**

I na východní straně náměstí došlo k zásahu do historické zástavby, dnešní dvoupatrový dům č.p. 217 zde vyrostl teprve v 60. letech 20. století, kdy jeho stavbě musel ustoupit nízkopodlažní patrový dům.

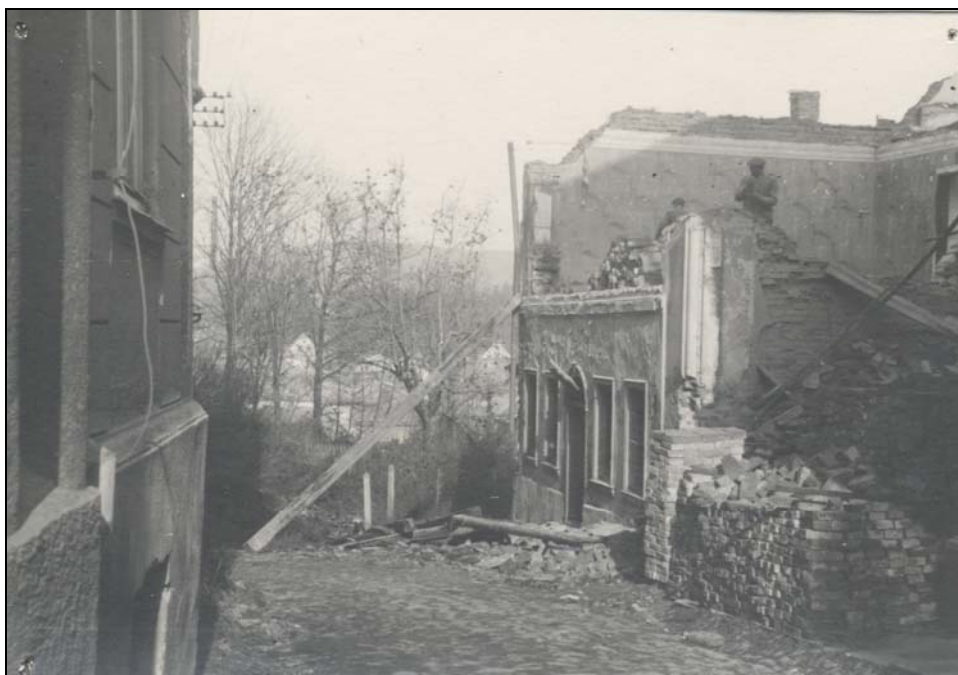
**Demolice objektů č.p. 208, 209 a 210 v uličce Horní, 60. léta 20. století (MMR)**

Demolice odstartované v 50. letech se dotkly ve velké míře i přilehlých bočních ulic, Horní a Husitské. Na **Horní ulici** byly v 60. letech zdemolovány tři domy č.p. 208, 209 a 210, po kterých zůstala do dnešních dnů nezaplněná proluka.

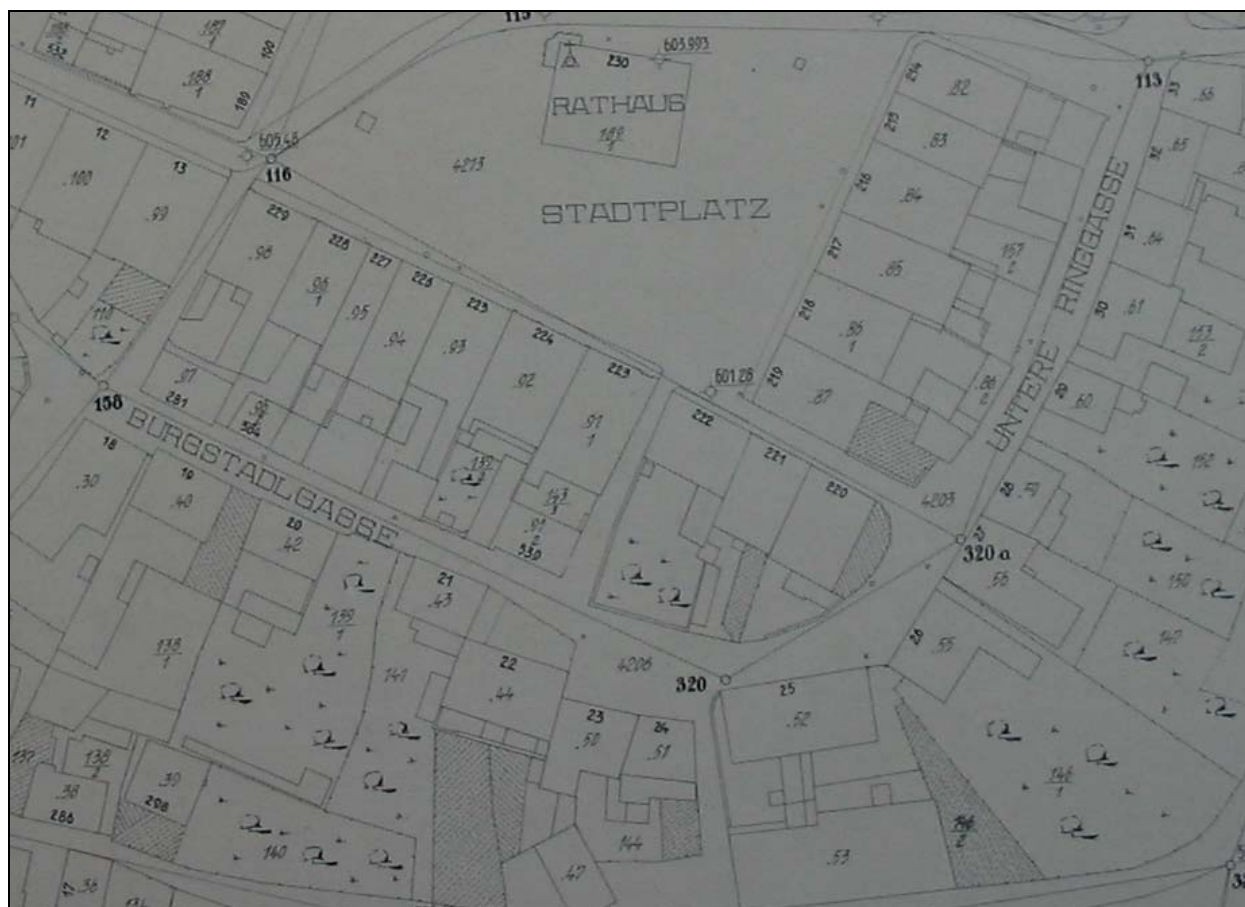
**Katastrální mapa ze 30. let 20. století s výřezem ulice Husovy (Burgstadtlgasse a Untere Ringgasse) (MMR)**

V případě **ulice Husovy** chybí sice fotografická dokumentace původního stavu, avšak při konfrontaci s dochovanými katastrálními mapami a několika zachovanými domy si můžeme udělat přibližný přehled o charakteru její původní zástavby. Zatímco po pravé straně dominovaly zástavbě především objekty hospodářského charakteru, tvořící zázemí měšťanských domů na náměstí, po levé straně se postupně maloměstská patrová zástavba přelévala v zástavbu jednopodlažních domů spíše charakteru vesnického. V závěru ulice, kde se dnes prostor otevírá do parčíku archeologické lokality „Hrádek“, se rozkládal komplex tzv. Burgetova statku.

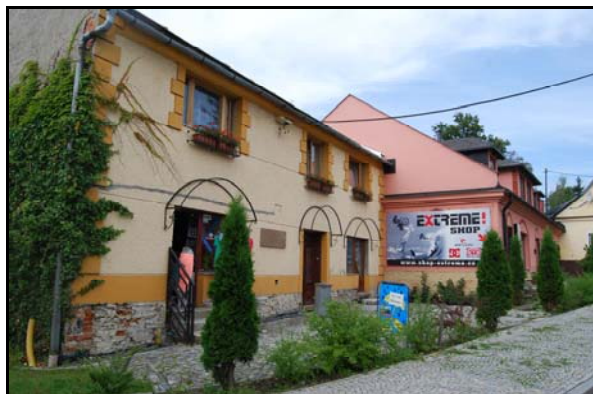
**Dochovaná původní zástavba v lomu ulice Husovy, přes řadu úprav a zásahů do střešních konstrukcí dává možnost udělat si představu o charakteru zástavby této části města.**

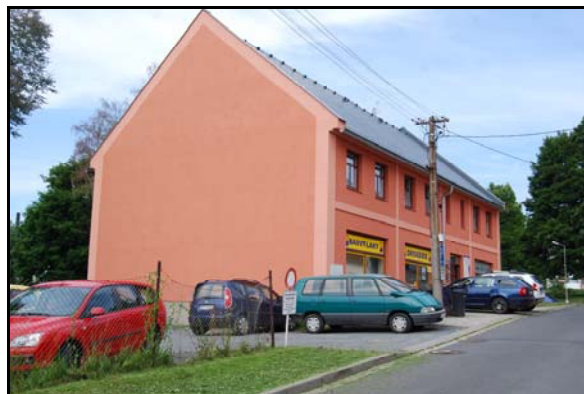
**Novostavba z roku 2008 na levé straně konce ulice Husovy, v tomto prostoru se měl do 70. let nalézat tzv. „Burgetův statek“.**

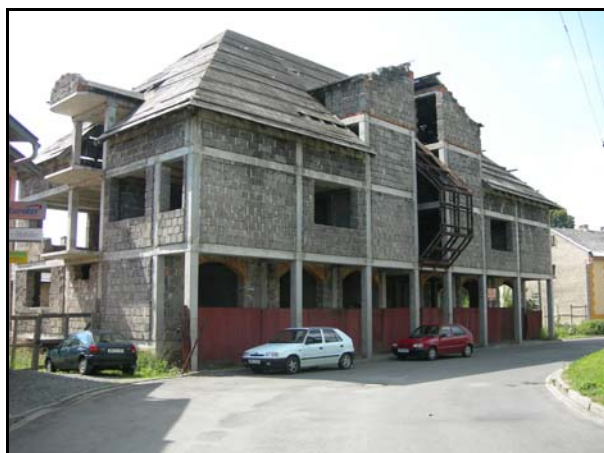
**Nedokončená novostavba komerčního objektu, která významným způsobem narušuje nejen úroveň zástavby, ale i dálkové pohledové souvislosti s historickou zástavbou, půdorys objektu v hrubých rysech odpovídá objektu zakreslenému v katastrální mapě ze 30. let 20. století.**

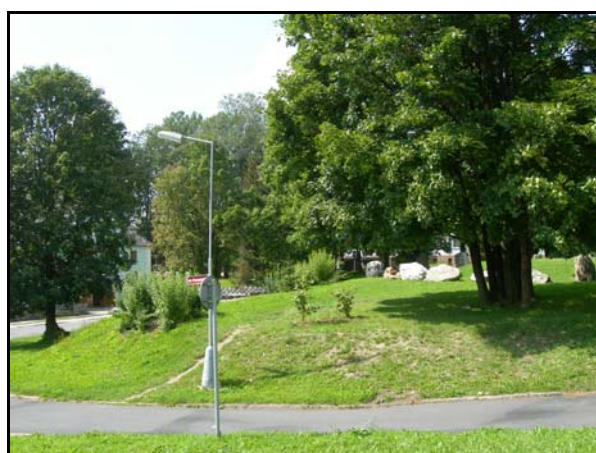
**Památkově chráněná archeologická lokalita „Hrádek“, v jejíž jihovýchodní části se ještě donedávna nacházel zděný objekt, dnes čistě parková úprava.**

Středověká tvrz se nacházela na jihozápadním okraji historického jádra města. Vznikla na troskách železářské dílny někdy mezi lety 1350 – 1370, ale již na počátku 15. století zanikla v důsledku válečných akcí mezi markrabětem Joštem a Prokopem.<sup>28</sup> Po delším časovém odstupu zde dle archeologických nálezů existovalo řeznictví, v 16. – 17. století obytný dům a v minulém století zahrady u domu č.p. 236, který byl v 90. letech 20. století zbourán.<sup>29</sup> V současné době celý prostor funguje jako park se vzrostlou zelení.

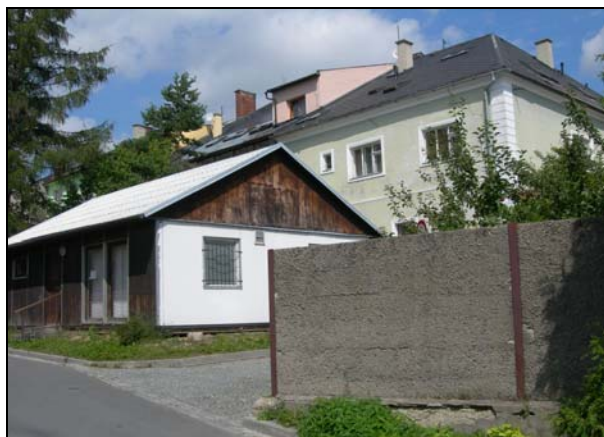
**Novodobé drobné rušivé objekty po pravé straně Husovy ulice, představující výrazně negativní prvek zástavby.**

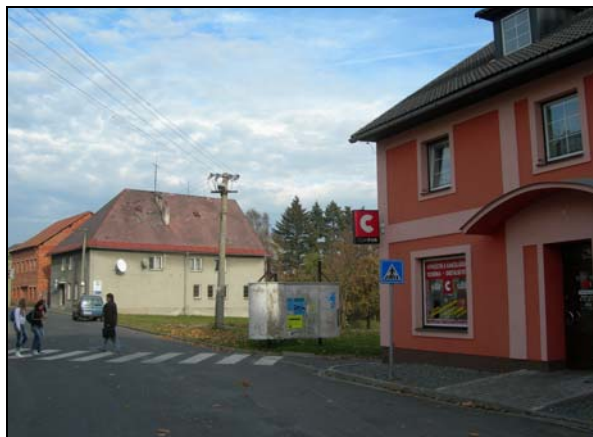
**Proluka v zástavbě ulice Husovy vzniklá v poválečném období, otevírající zástavbu jihovýchodním směrem, na jejím místě se před demolicí nacházely tři domy, zástavba nebyla vzájemně navazující.**

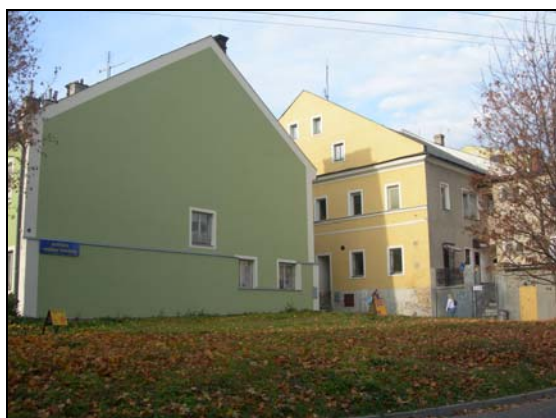
**Štítová stěna domu tvořící součást zástavby jihovýchodní spojnice nám. Míru a Husovy ulice, na štítovou stěnu objektu původně navazovala další budova, dnes je prostor nezastavěný.**

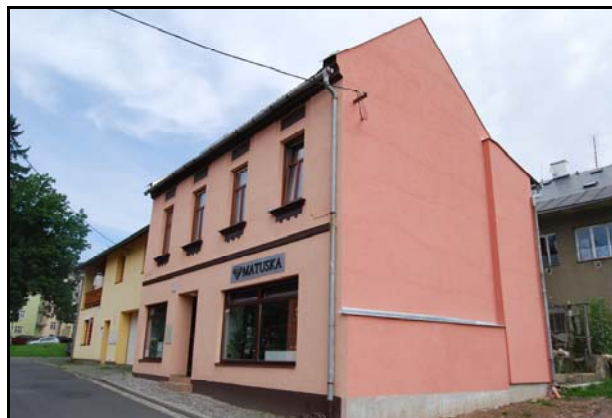
**Dům č.p. 584, v roce 1929 jej pro Eduarda Schrotta do současné podoby přestavěl edrovický stavitel Alois Poppe, sousední novostavba domu na parcele č. 21 nerespektuje historickou parcelaci a uliční čáru**

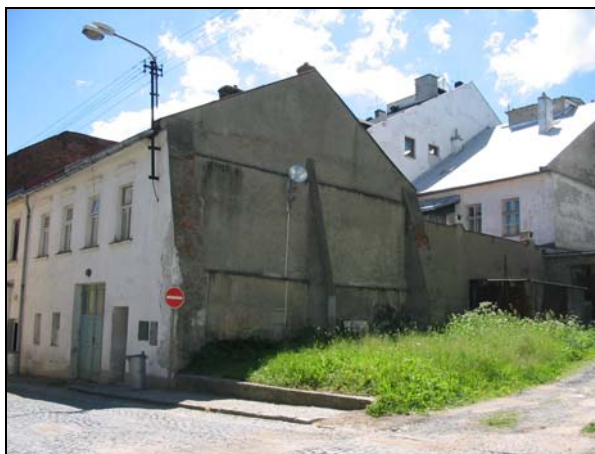
**Parcela v proluce, ve které dle předválečné katastrální mapy stál dům č.p. 536**

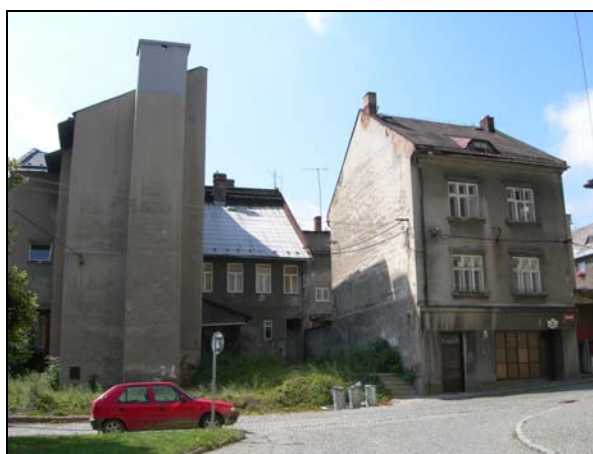
**Proluka na parcelách č. 694 a 695, z předválečné katastrální mapy. Je patrné, že zastavěna na úroveň uliční čáry byla jen parcela č. 694**

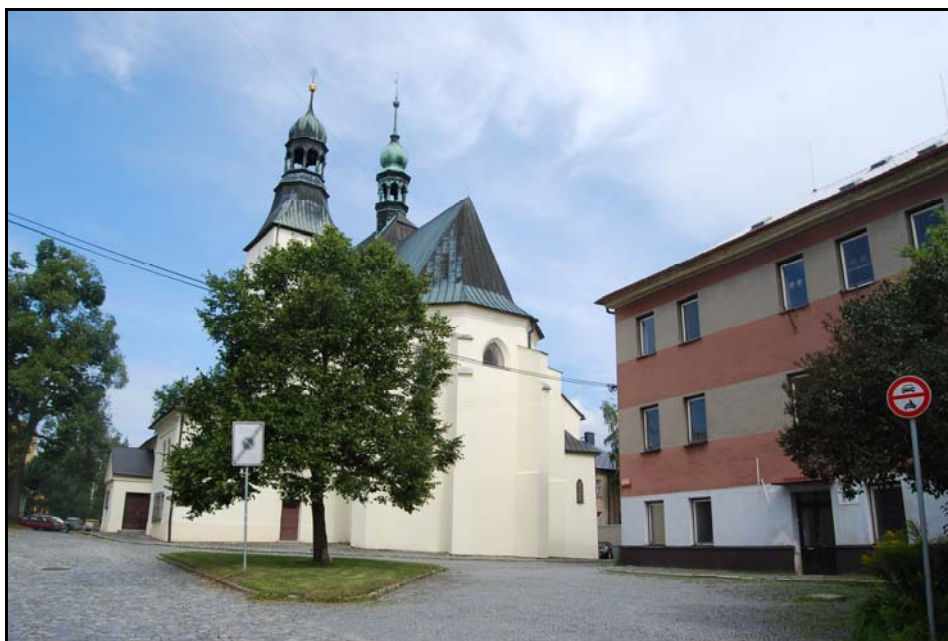
**Školní náměstí s kostelem a budovou staré školy, jejíž původní architektonický výraz byl setřen úpravami v 70. letech 20. stol.**

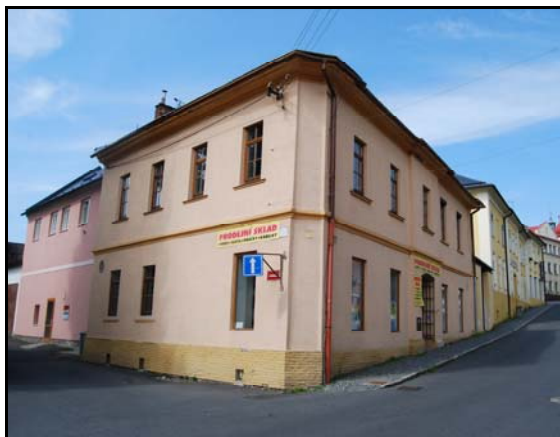
**Dům na nároží trž. Hrdinů a ulice Lipové, který je součástí dochované pravidelné uliční zástavby si dochoval historické členění fasády.**

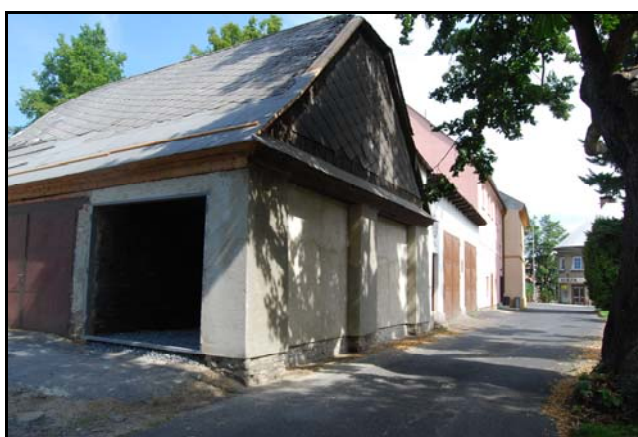
**Sousední objekty nesou stopy nevhodných stavebních úprav, nicméně drží původní uliční čáru.**

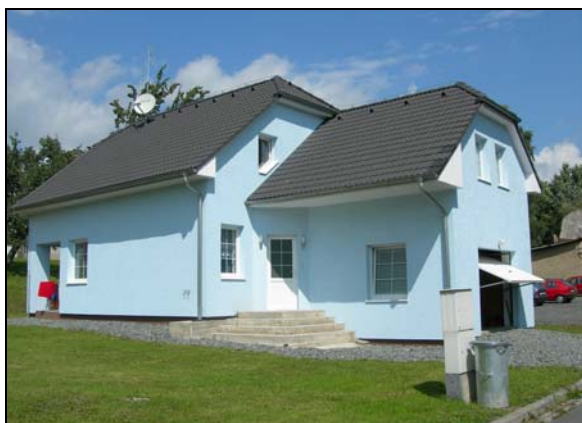
**Příklad naprosto nevhodného stavebního zásahu do prostoru dotvářejícího charakter MPZ, dům nerespektuje uliční čáru, porušuje tradiční materiálovou skladbu střešních krytin, okenních a dveřních výplní a jeho půdorys je v rozporu se schválenou urbanistickou koncepcí Územního plánu regenerace centrální městské zóny z roku 1998.**

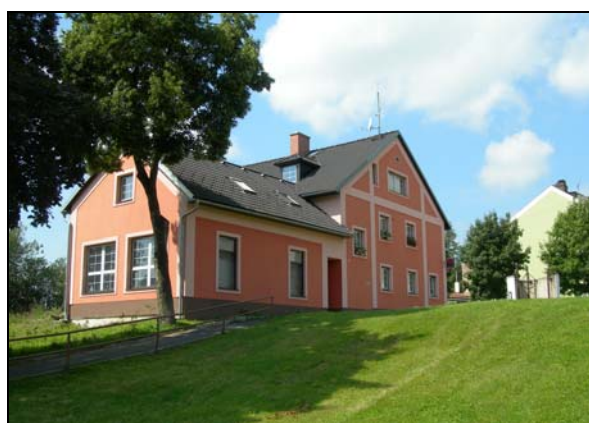
**Rovněž tento dům je po stránce materiálové skladby okenních výplní a střešní krytiny rušivým prvkem v prostředí historické zástavby.**

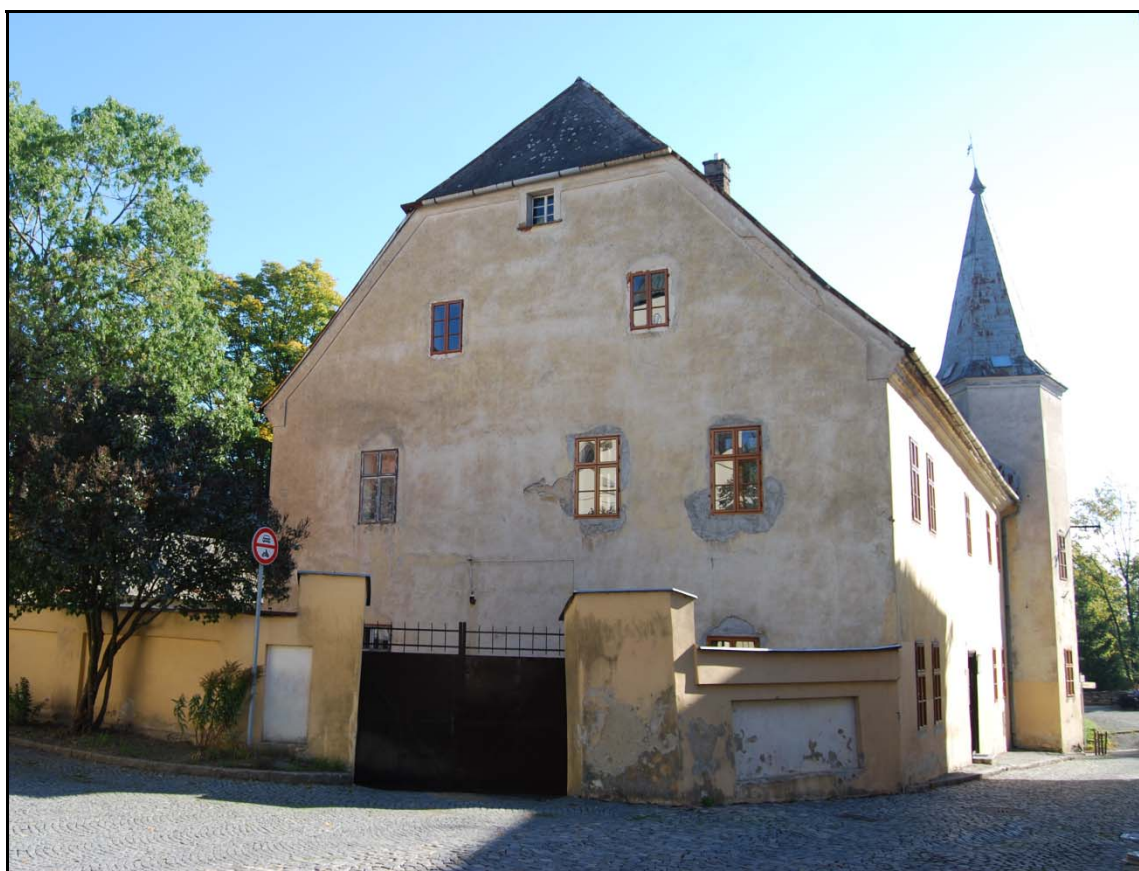
Stávající stav

V průběhu 20. století na objektu probíhaly pouze stavební úpravy menšího rozsahu, při nichž byla opravena střecha, která byla překryta eternitovými šablonami a pravděpodobně byla opravena fasáda. Stavebně technický stav objektu vyžaduje provedení jeho celkové obnovy. V letech 2010-2011 proběhla částečná výměna špaletových oken a byla projekčně připravena obnova střešního pláště a sanace střešního pláště věže.

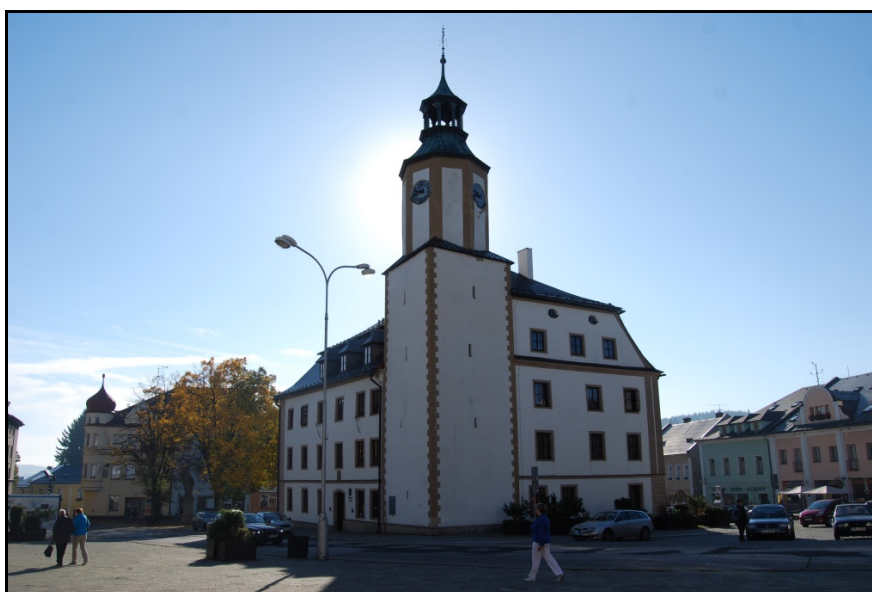
**Současný stav**

Objekt radnice je nečleněná kubická, jednoduše modelovaná hmota, výškově dominovaná pouze nárožní severozápadní věží. Na konci 17. století byla radnice rozčleněna osově umístěným severním dvouramenným schodištěm se středním převýšeným vstupním článkem a přístavky masných krámů na západní straně, z nichž zbyl ještě do 40. let 20. století víceboký přístavek na severozápadním nároží věže.

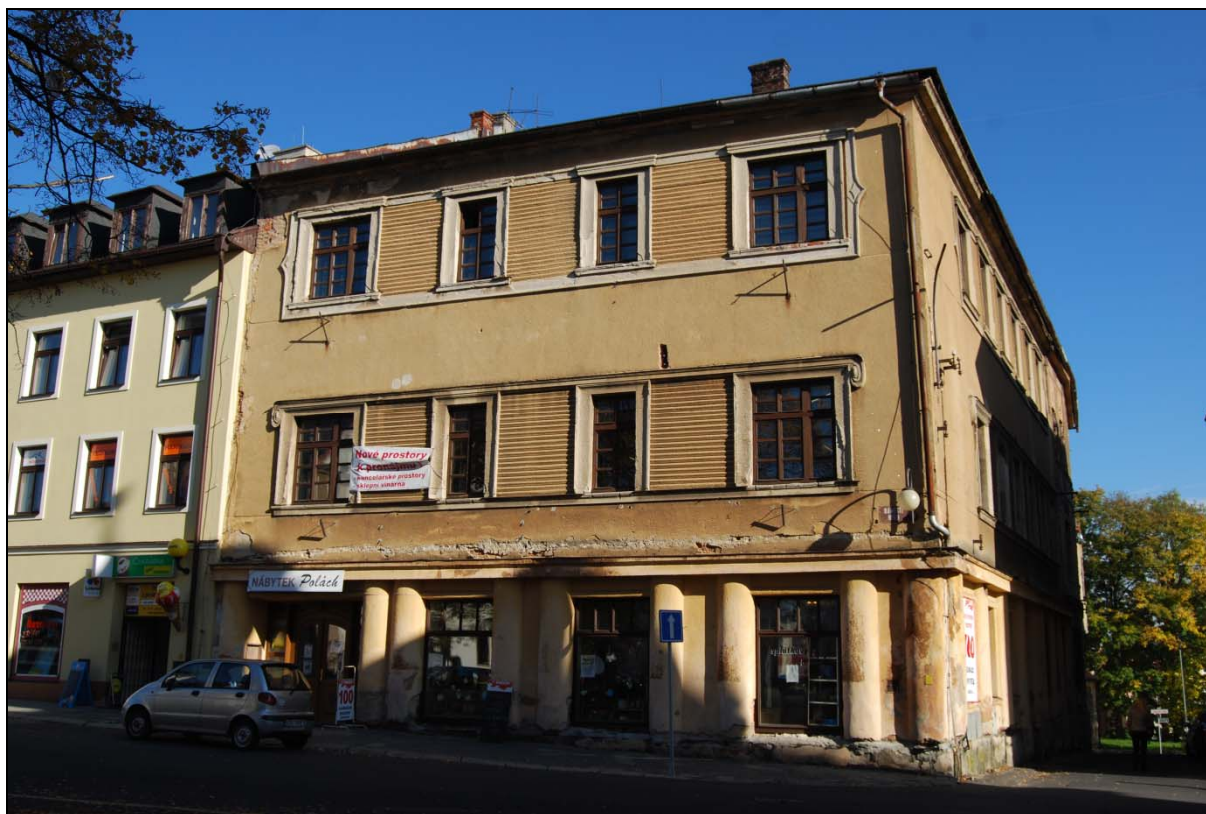
Na základě žádosti vlastníka nemovitosti, bylo zrušeno prohlášení objektu kulturní památkou. Přesto se jedná o jeden z nejhodnotnějších prvků zástavby historického jádra města. Představuje významné architektonicko – urbanistické hodnoty. Současnou fasádu ve stylu secese a Art deco získal objekt při přestavbě ve 20. letech 20. století. V interiéru se dochovala řada hodnotných architektonických prvků. Specifický je i obdélný půdorys objektu s vnitřním dvorem, který po obvodu obepíná systém prosklených dřevěných a zděných ochozů. Objekt má dochovaný původní průjezd z náměstí Míru, klenutý valenou klenbou, pod nejstarší částí jsou dochovány renesanční sklepy. V zájmu bližšího poznání stavební historie objektu doporučujeme provedení stavebně historického průzkumu.

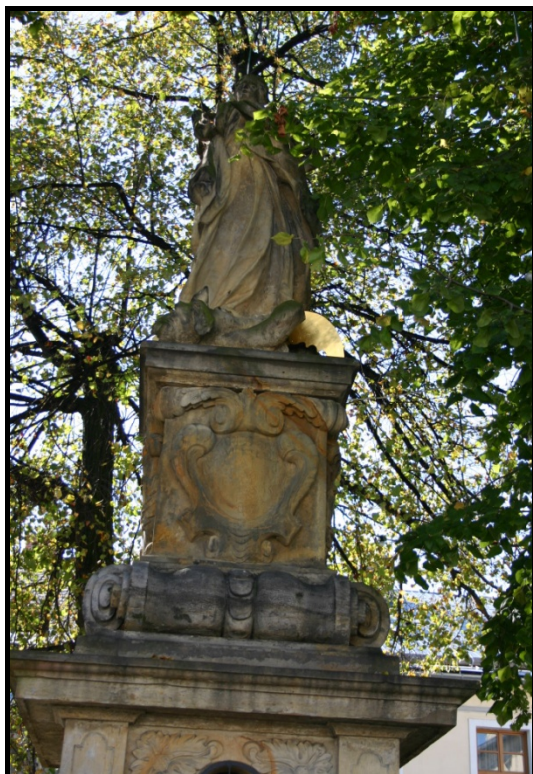
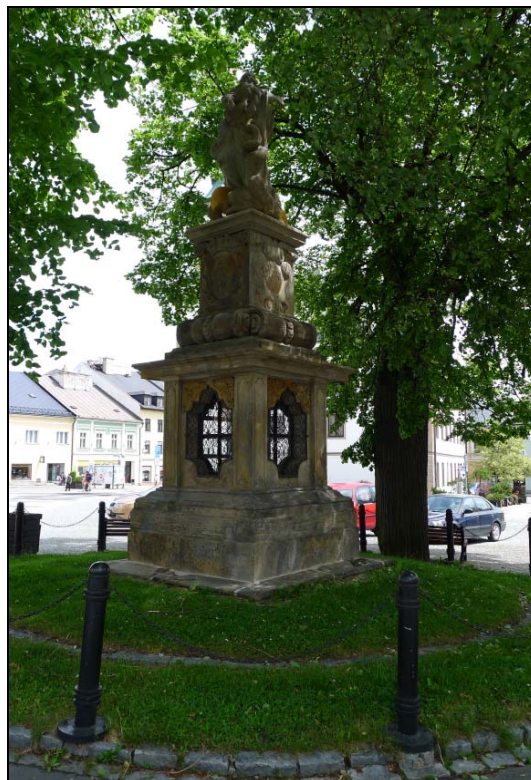
**Socha Panny Marie**

Na horním konci náměstí Míru v Rýmařově je osazena na monumentálním vysokém kamenném podstavci s kaplí ve spodní části socha Panny Marie Vítězné, dílo sochaře Františka Ferdinanda Leblase z roku 1683. Svou výškou dosahuje zhruba 7m. Socha i podstavec jsou zhotoveny z jemnozrnného maletínského pískovce s železitými žílami a peckami. Celek je osazený na jeden obvodový stupeň čtvercového půdorysu, zarovnaný navýšeným terénem, na který dosedá odstupňovaná trnož, sesazená z několika kamenných článků. Na všech stranách nástavce jsou velké plastické kartuše, komponované z rozvilin listů akantu a volutových spirál, plastická modelace horních částí kartuší je plynule rozvinuta do plochy pod římsou. Kartuše obsahují latinské nápisy s chronogramy, datací a jmény donátorů. Socha Panny Marie je v nadživotní velikosti, stojí na pŕlměsíci, má spirálově natočené tělo se sepjatýma rukama, podepřené dlouhými sklady splývající drapérie, s hvězdíkovým nimbem kolem hlavy. V karuši je nápis: *“ex Voto Virginii Libatae protVte La Dominii ponebat ill ma na dva MARIA ELISABETHA COMADIET RICHSTEIN”*. Dále nápis: *„apestf fametbell Virgo Deigeni triXis nobis VbitVte Laris patrona 1683“*.

Plastika byla naposledy restaurována v roce 1993, avšak špatný stav kamene si vyžádal celkové restaurátorské ošetření v roce 2011. Nutná byla revize uvolněných vysprávek, obnova konzervace a hydrofobizace kamene, sejmutí nepříznivě působících

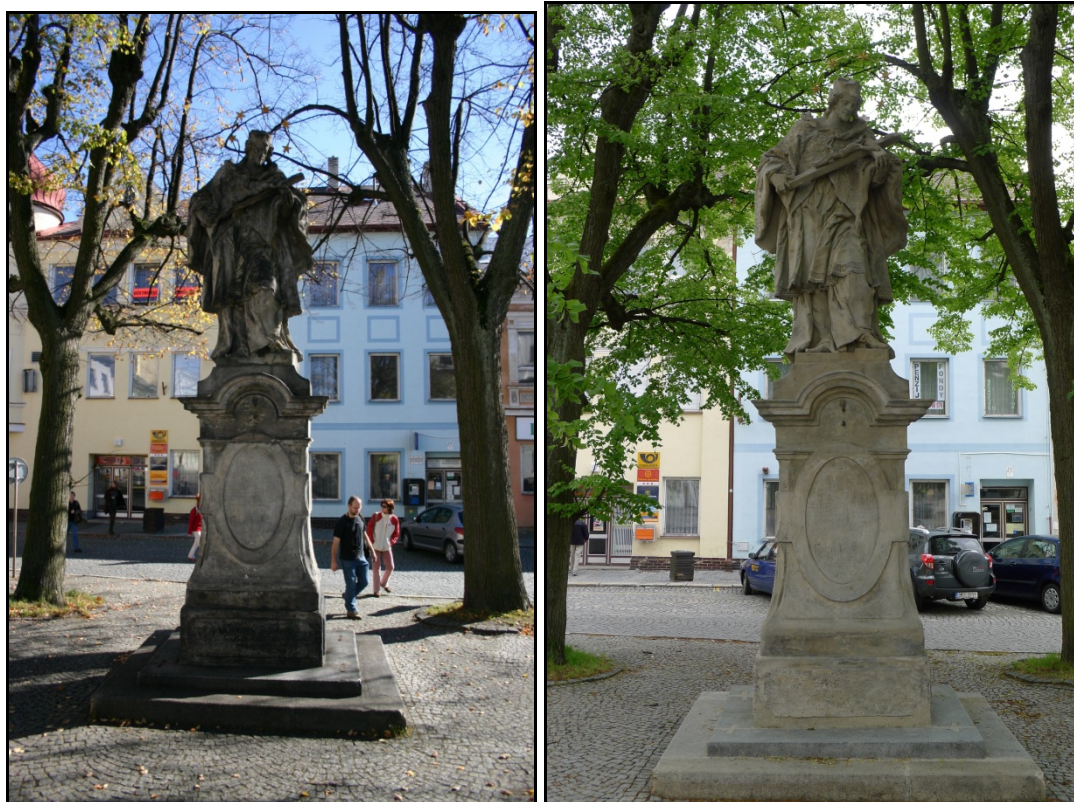
nám. Míru, parc.čís.:2/1, ost.pl., k.ú.: Rýmařov  
zapsáno v ÚSKP ČR pod rejstř. č. 23980 / 8-162

Na dolním konci náměstí Míru stojí na čtyřbokém podstavci, ukončeném římsou, socha sv. Jana Nepomuckého. Jedná se o volnou plastiku v nadživotní velikosti. Na přední straně podstavce je štukové zrcadlo s donačním nápisem a chronogramem 1736. Autorem je pravděpodobně sochař Sevrin Tischler. Materiálem je jemnozrný, okrově světle šedý druh mladějovického pískovce s železitými žilami.

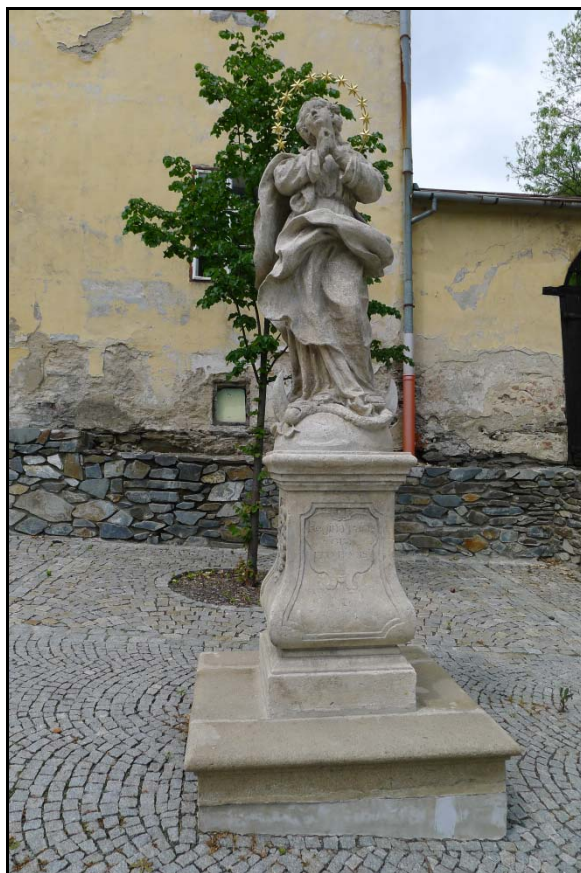
Přemístěna od zámku v Janovicích k RK farnímu úřadu v Rýmařově, na ulici Horní  
zapsáno v ÚSKP ČR por rejstř. č. 42153 / 8 – 93/3

Socha Panny Marie Immaculaty v životní velikosti, na nízkém podstavci, stála v parku před východním křídlem Janovického zámku až do roku 2001. Po té byla deponována v jeho interiéru a v roce 2010 byla v rámci rekonstrukce ulice Horní osazena v centru města Rýmařova před farní budovou. Socha i podstavec jsou zhotoveny ze středně zrnitého mušličkovitého vápence. Na přední straně podstavce je umístěna kartuš, provedená jako nízký reliéf, s latinským nápisem „Regina pacis / ora / pro nobis“, na levé straně je rodový znak s nečitelnou modelací. Na pravé straně je umístěn znak majitelů zámku Harrachů a na zadní straně kartuš s latinským letopočtem a signaturou, v podobě „A.D. / M C M / XL“ (anno domini 1940). Panna Maria Immaculata stojí na plintu ve formě polokoule s plasticky provedeným hadem esovitě stočeným u nohou figury, stojící na srpku měsíce. Socha stojí ve výrazném kontrastu, má bohatě řasený svrchní plášť, ovinutý kolem pravé ruky.

V roce 2010 proběhl komplexní restaurátorský zásah, prováděný v ateliéru L. Werkmanna, byl zaměřen na konsolidaci kamene a modelačně doplněn o chybějící části, především ruce, část pláště, části erbu. Dále byly vytmeleny všechny defekty a bylo provedeno zpevnění organokřemičitými prostředky.

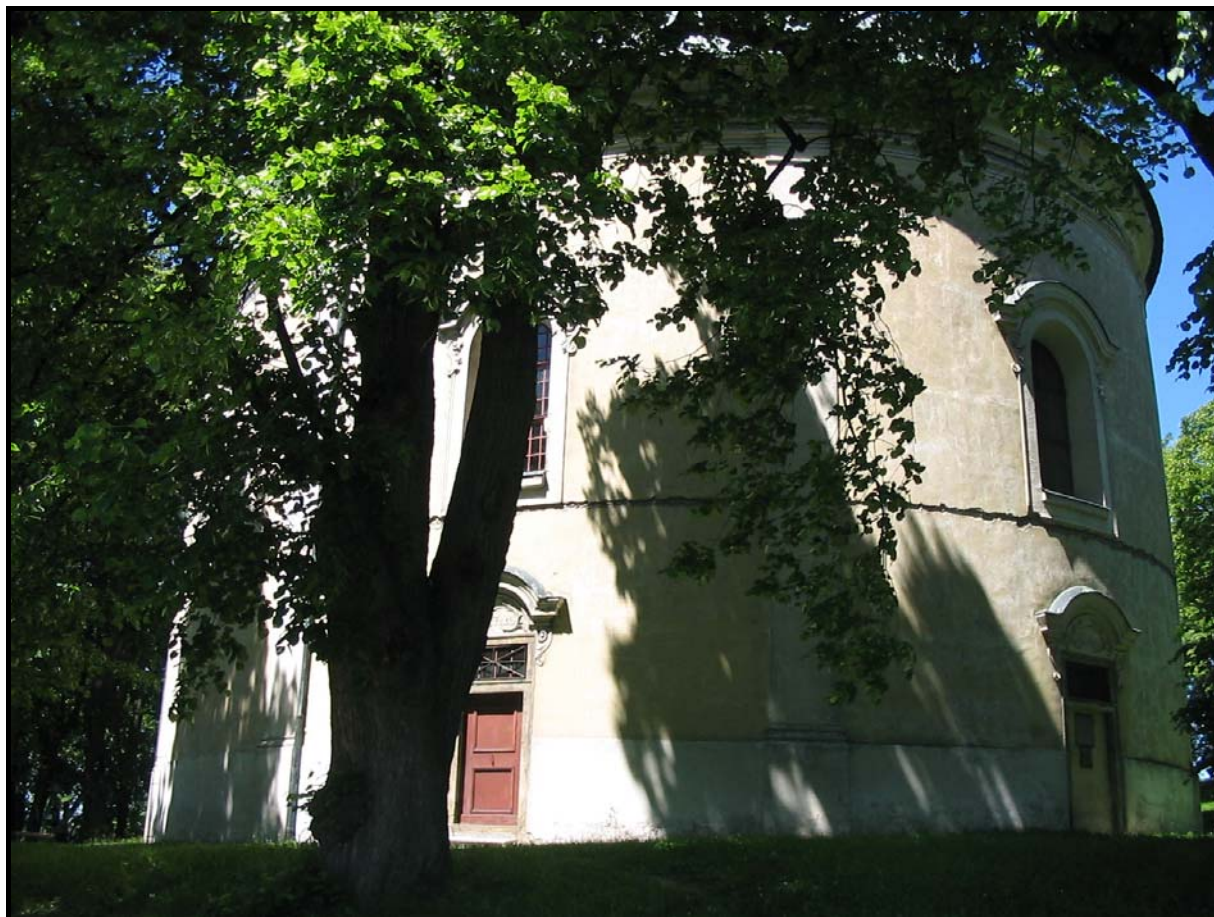
V lípkách, parc.č. : 1287, stav., k.ú.. Rýmařov  
zapsáno v ÚSKP ČR pod rejstř. č. 18961 / 8 - 165

Kostel vystavěný v roce 1711 stavitelem Bedřichem Hässlerem, představuje významný doklad hodnotné barokní architektury. Jedná se o orientovanou centrální stavbu oválného půdorysu, zaklenutou do čtyřech středních sloupů. Na obvodu přízemí se nachází ochoz, pod ním mělké, do lodi půlkruhovou arkádou otevřené výklenky kaplí, věnčící vnitřní stěnu pláště stavby. Plocha válce je nad ochozem pokryta cyklem osmi obdélníkových obrazů ze života Ježíše Krista. Na stropě kompozice oslavy P. Marie a scény ze života světců, fresco. Zastřešeno jehlanem, ve vrcholu vysoká štíhlá jehlancová vížka, krytina břidlicová. Sloupy jsou z růžového mramoru.

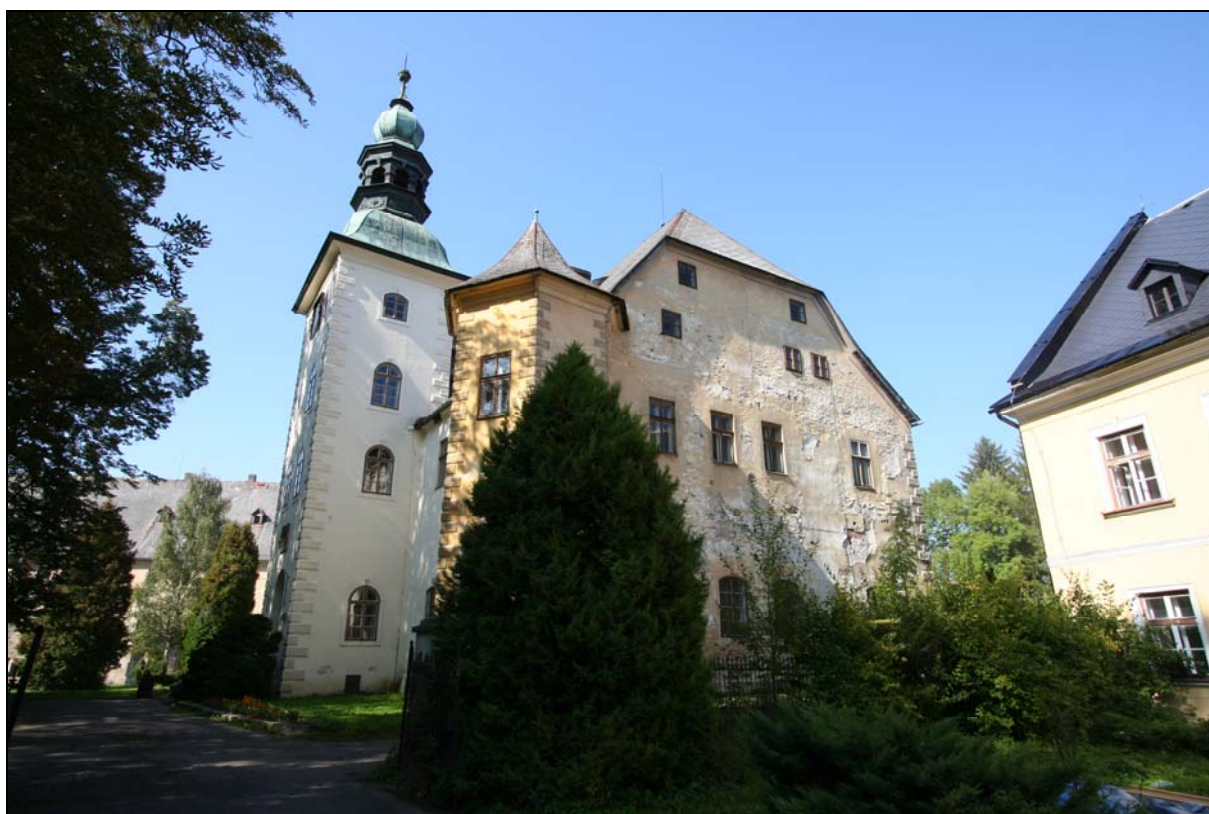
Zámecká ulice č.p. 10, parc.č.: 1, 8, 10, 224 stav., 2/1, 3, 4, 6, 11, 12, 13, 223, 225/1, 2, 3, ost. pl. v k.ú.. Janovice  
zapsáno v ÚSKP ČR pod rejstř. č. 42153 / 8 – 93

Komplex Janovického zámku představuje v jádru renesanční dvoukřídlou stavbu, nepravidelného půdorysu, s věžemi, zbudovanou na místě tvrze z 15. století. V roce 1663 upravil italský stavitel A. Cannevala zámek do barokní podoby. Přístavba severního a západního křídla byla dokončena za hraběte Ferdinanda Bonaventury Harracha v roce 1757 stavitelem G. Weisserem, další úpravy proběhly v průběhu druhé poloviny 19. století.

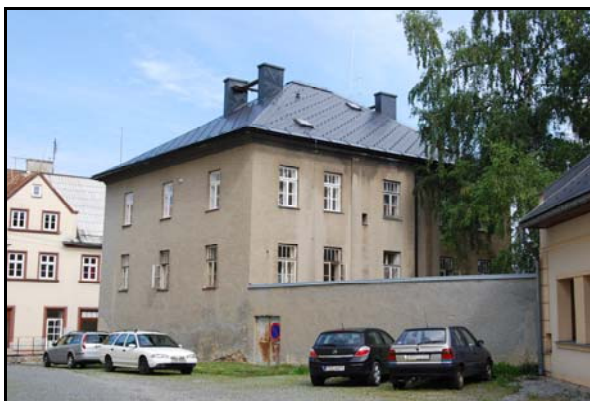
**Dům č.p. 376 a bývalá lékárna č.p. 176**

Dům Národní 2, č.p. 176 - odstranit cementové omítky a alespoň částečně obnovit historické členění fasády

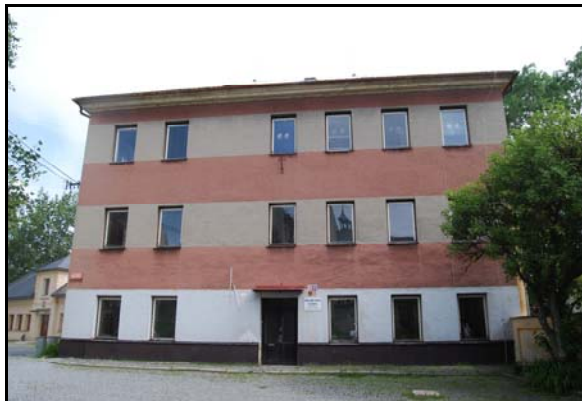
**Objekt staré školy prošel řadou nevhodných stavebních úprav, které absolutně potlačily jeho původní architektonický výraz**

Budova školy Školní nám. 1, č.p. 206 - odstranit cementové omítky a alespoň částečně obnovit historické členění fasády

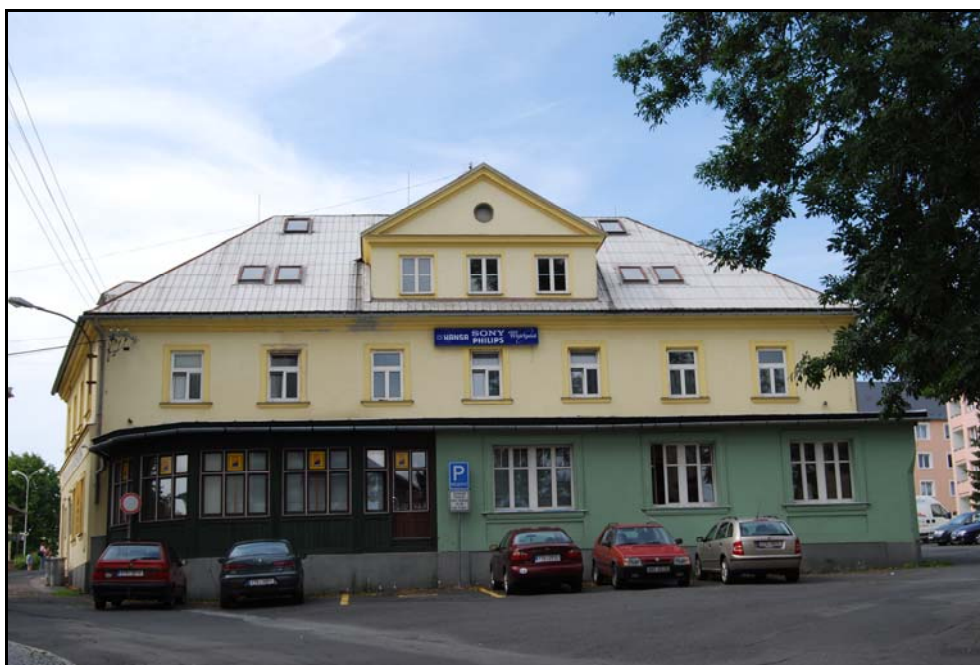
**Dům č.p. 197**

K objektům, které významným způsobem dotváří prostředí kulturních památek patří i sousední objekt domu **č.p. 197** s prosklenou představenou zasklenou verandou, který je typickým příkladem místní předválečné zástavby se stopami starších stavebních etap.

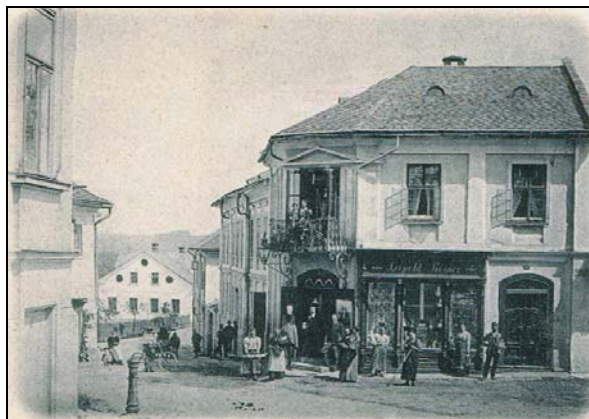
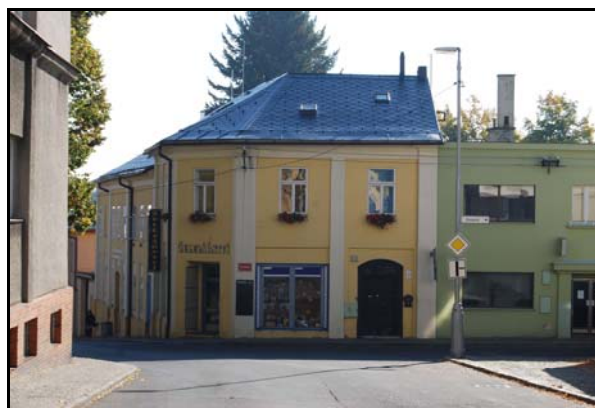
Významným prvkem historické zástavby je i řada budov na třídě Hrdinů a nároží Husovy ul. (**č.p. 35, 414 a 39**), které si i přes řadu novodobých úprav zachovávaly hmotu, půdorys a v některých případech i původní okenní výplně. Pohledově nejexponovanější dům č.p 35 si navíc zachoval původní kamenný portál s autentickými dřevěnými dveřmi.

**Nároží tř. Hrdinů a ul. Husitské na přelomu 19. a 20. století (MMR) a současný stav**
