**Národní památkový ústav, územní odborné  
pracoviště v Ostravě**

**PROGRAM REGENERACE  
MĚSTSKÉ PAMÁTKOVÉ ZÓNY  
RÝMAŘOV  
2013 –2017**

**Mgr. Michaela Pflegrová a Mgr. Václav Hájek**

**2012**

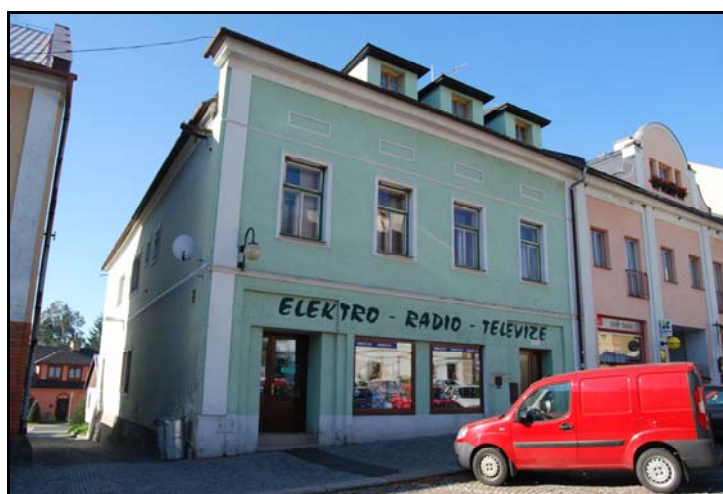
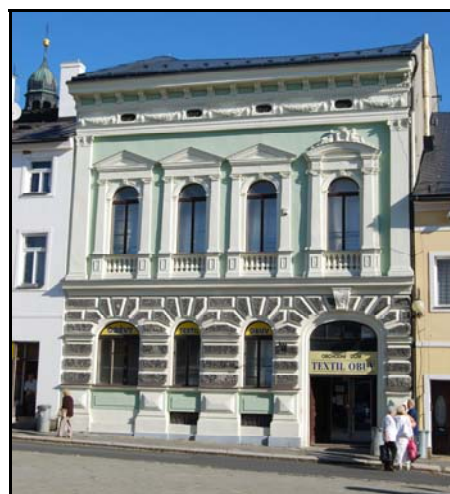
**Dům č.p. 223 s částečně dochovanou mázhausovou dispozicí      Dům č.p. 201**

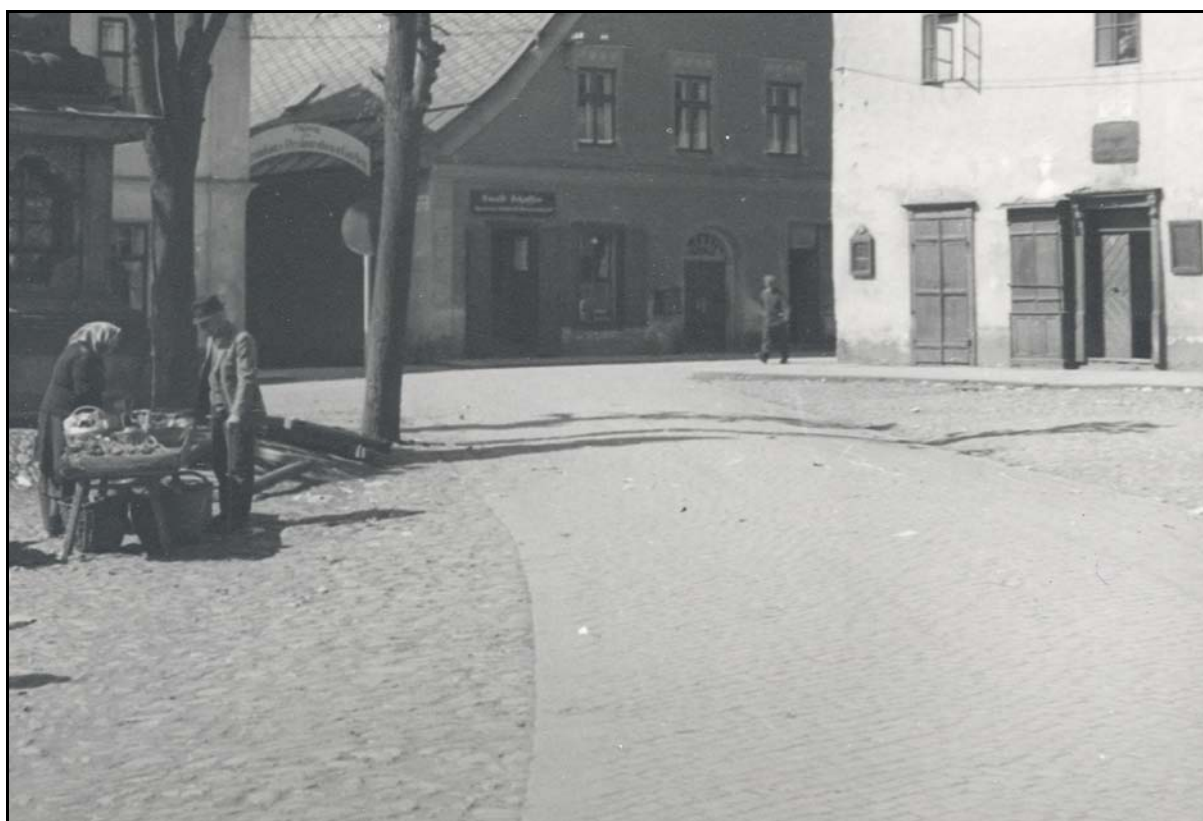
Povrch nám. Míru ve 30. letech 20. století (MMR)

Dle historických fotografií si můžeme udělat přehled o původní podobě povrchů veřejných prostranství v první polovině 20. století. Pojízdné plochy byly kryty žulovou kostkou a kamenem, místy se uplatňovala dlažba štetová. Struktura dlažby na náměstí Míru, kde je povrch dělicí středové komunikace oddělen materiálově od zbytku povrchů náměstí, byla ustálena pravděpodobně počátkem 20. let 20. století, přičemž ještě počátkem století byla dlažba po celém náměstí jednotná.

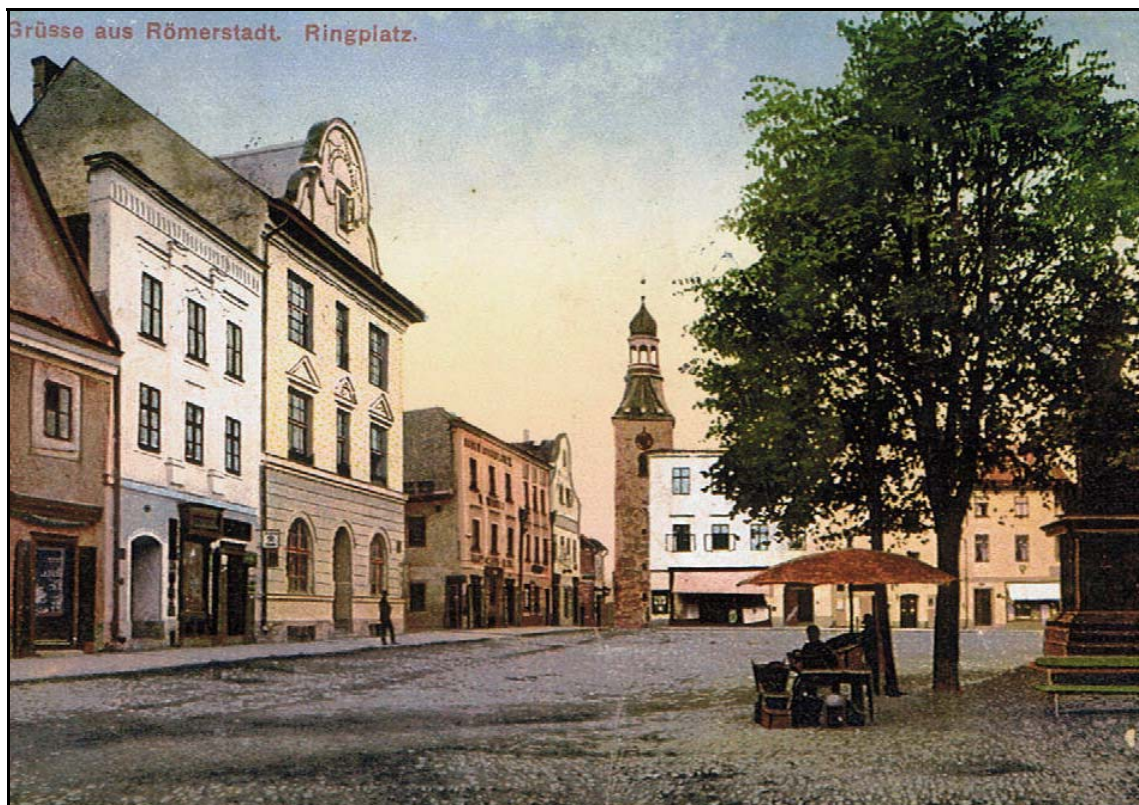
**Povrch nám. Míru na přelomu 19. a 20. století (fotoarchív Jaroslava Hrubana)**

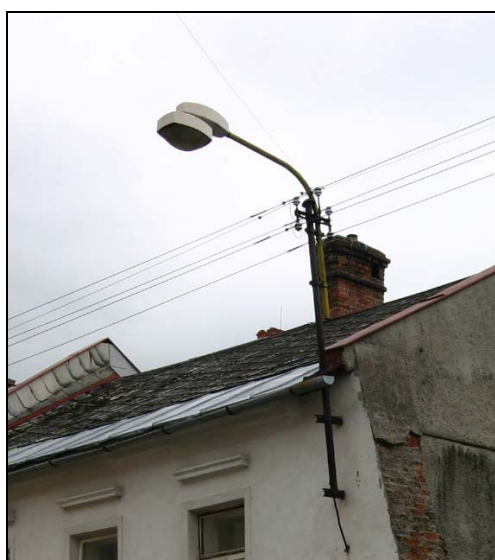
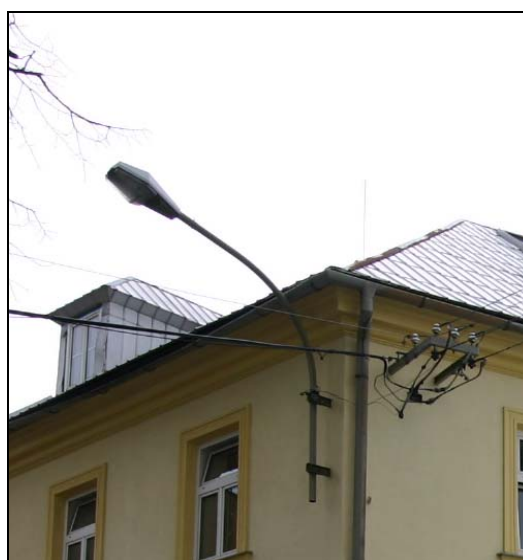
**Negativně působí přetrvávající rozšířenost vzdušných rozvodů vedení a nesjednocenost osvětlovacích těles veřejného osvětlení.**

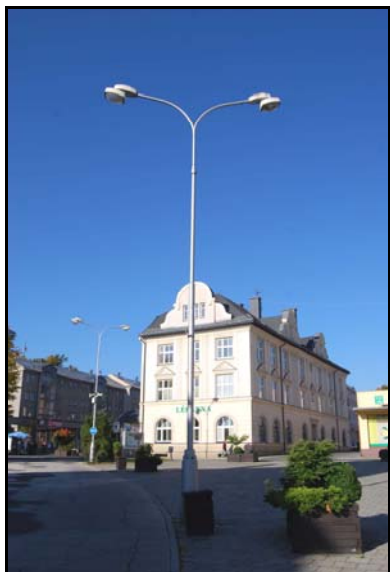
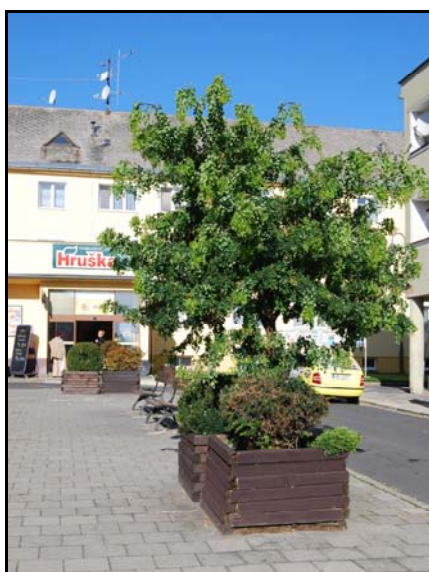
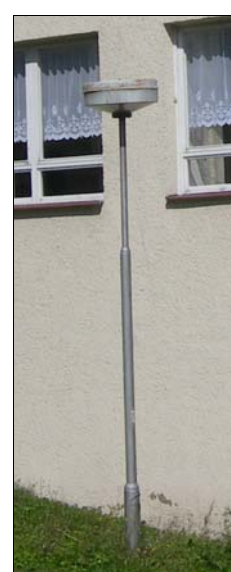
**Na náměstí Míru se nachází jednotný mobiliář v podobě odpadkových košů a květináčů se dřevěným obkladem, co se týče veřejného osvětlení jsou po obvodu náměstí na fasádách upevněna kulatá světelná tělesa na kovové konzole, centrální část osvětlují stožárové dvoulampy. Mimo náměstí najdeme i staré bakelitové lampy v prostoru Jungmanovy ulice.**

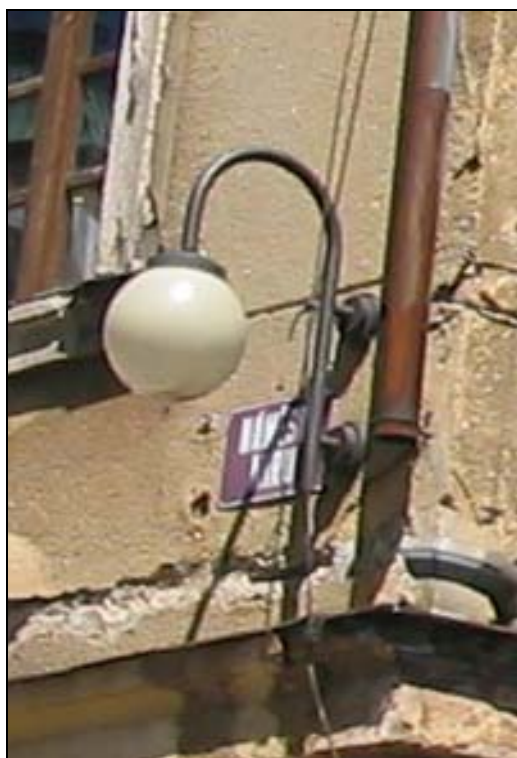
**Osvětlovací tělesa po obvodu nám. Míru**

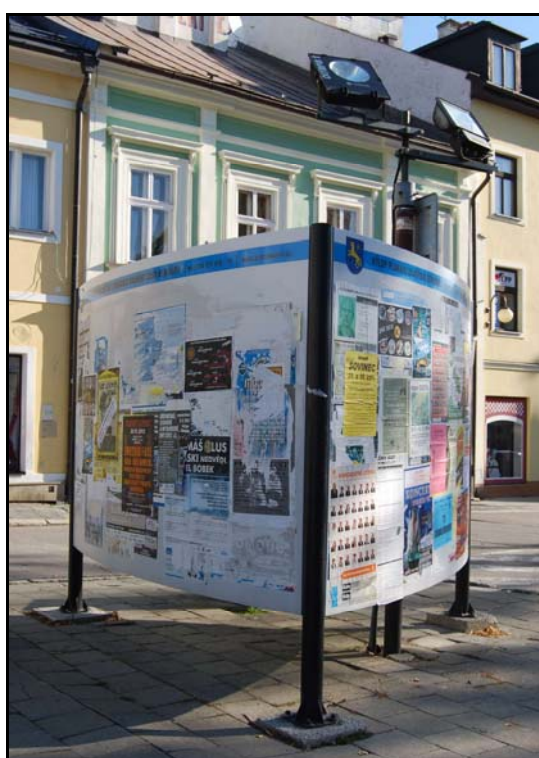
**Nové konstrukce veřejných plakátovacích ploch**

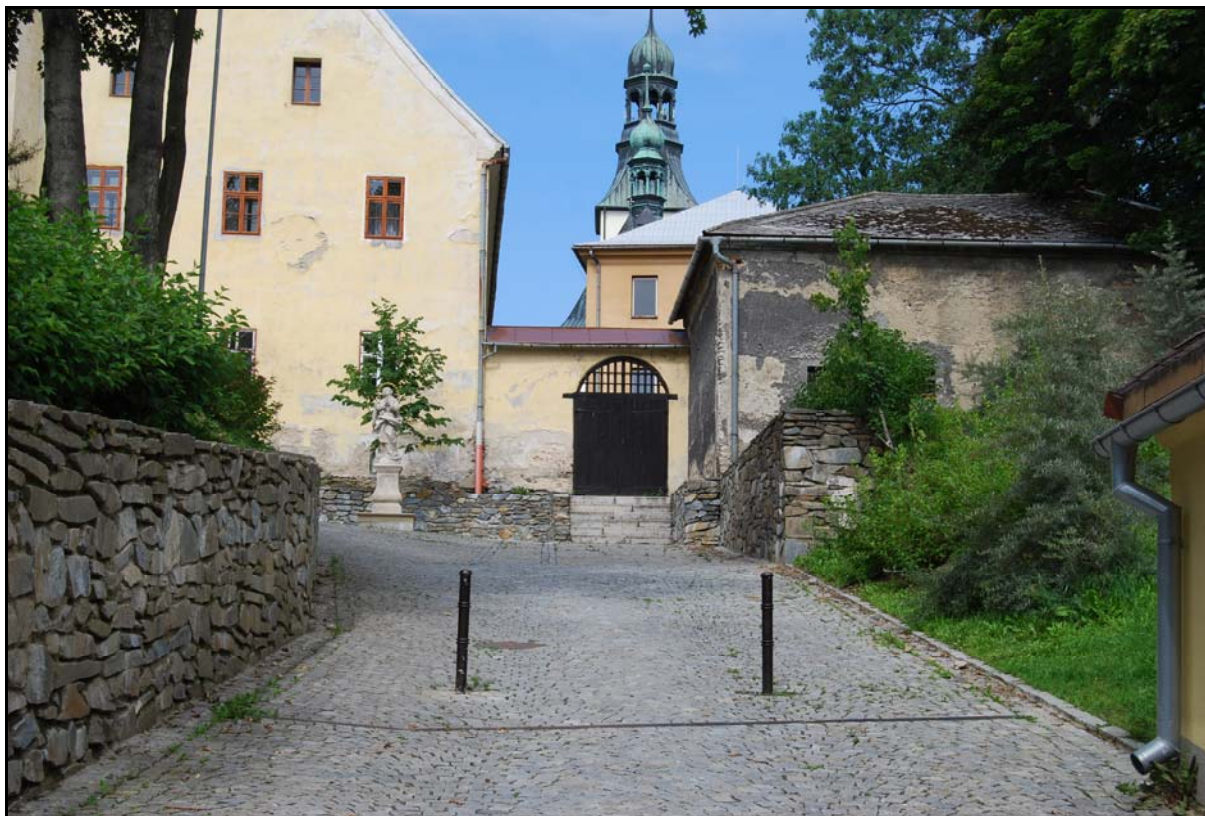
**Celková revitalizace ulice Horní dokončená v roce 2010**

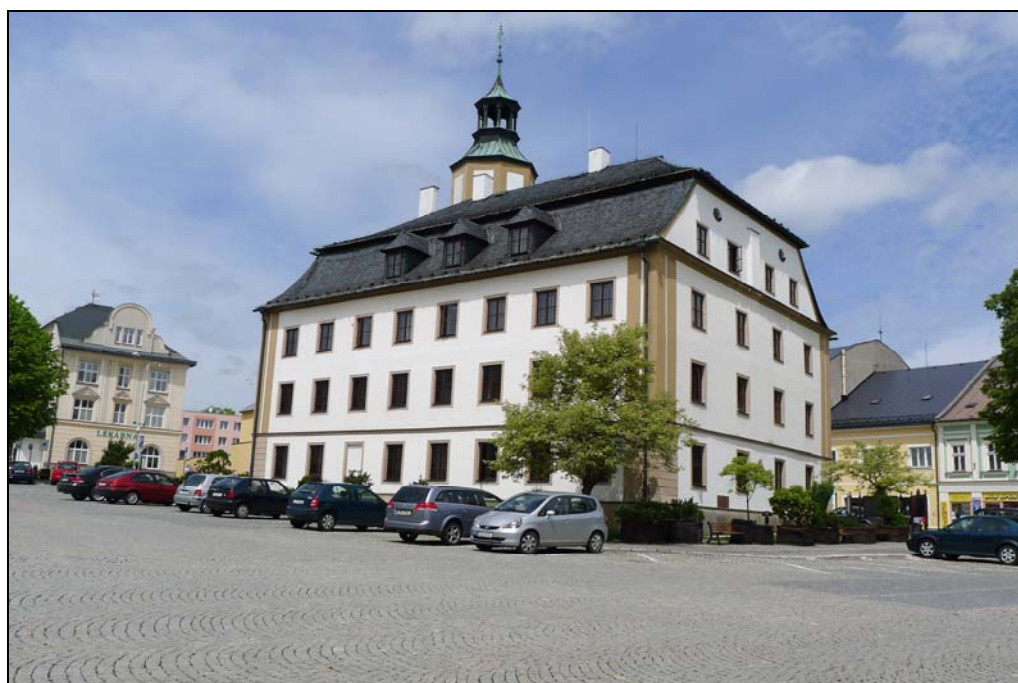
**Mírové náměstí**

Centrální **náměstí Míru** je v současnosti využíváno jako veřejné pochůzí prostory a částečně jako parkovací prostory. Středová dělicí komunikace je asfaltová, pochůzí prostory jsou dlážděné čtvercovou betonovou dlažbou a parkovací prostory žulovou kostkou. Prstenec chodníku kolem radnice je dlážděn drobnou mozaikovou dlažbou. Asfaltový povrch mají všechny ostatní pojízdné komunikace včetně **ulice Radniční**, výjimku tvoří **Školní náměstí** dlážděné žulovou kostkou.

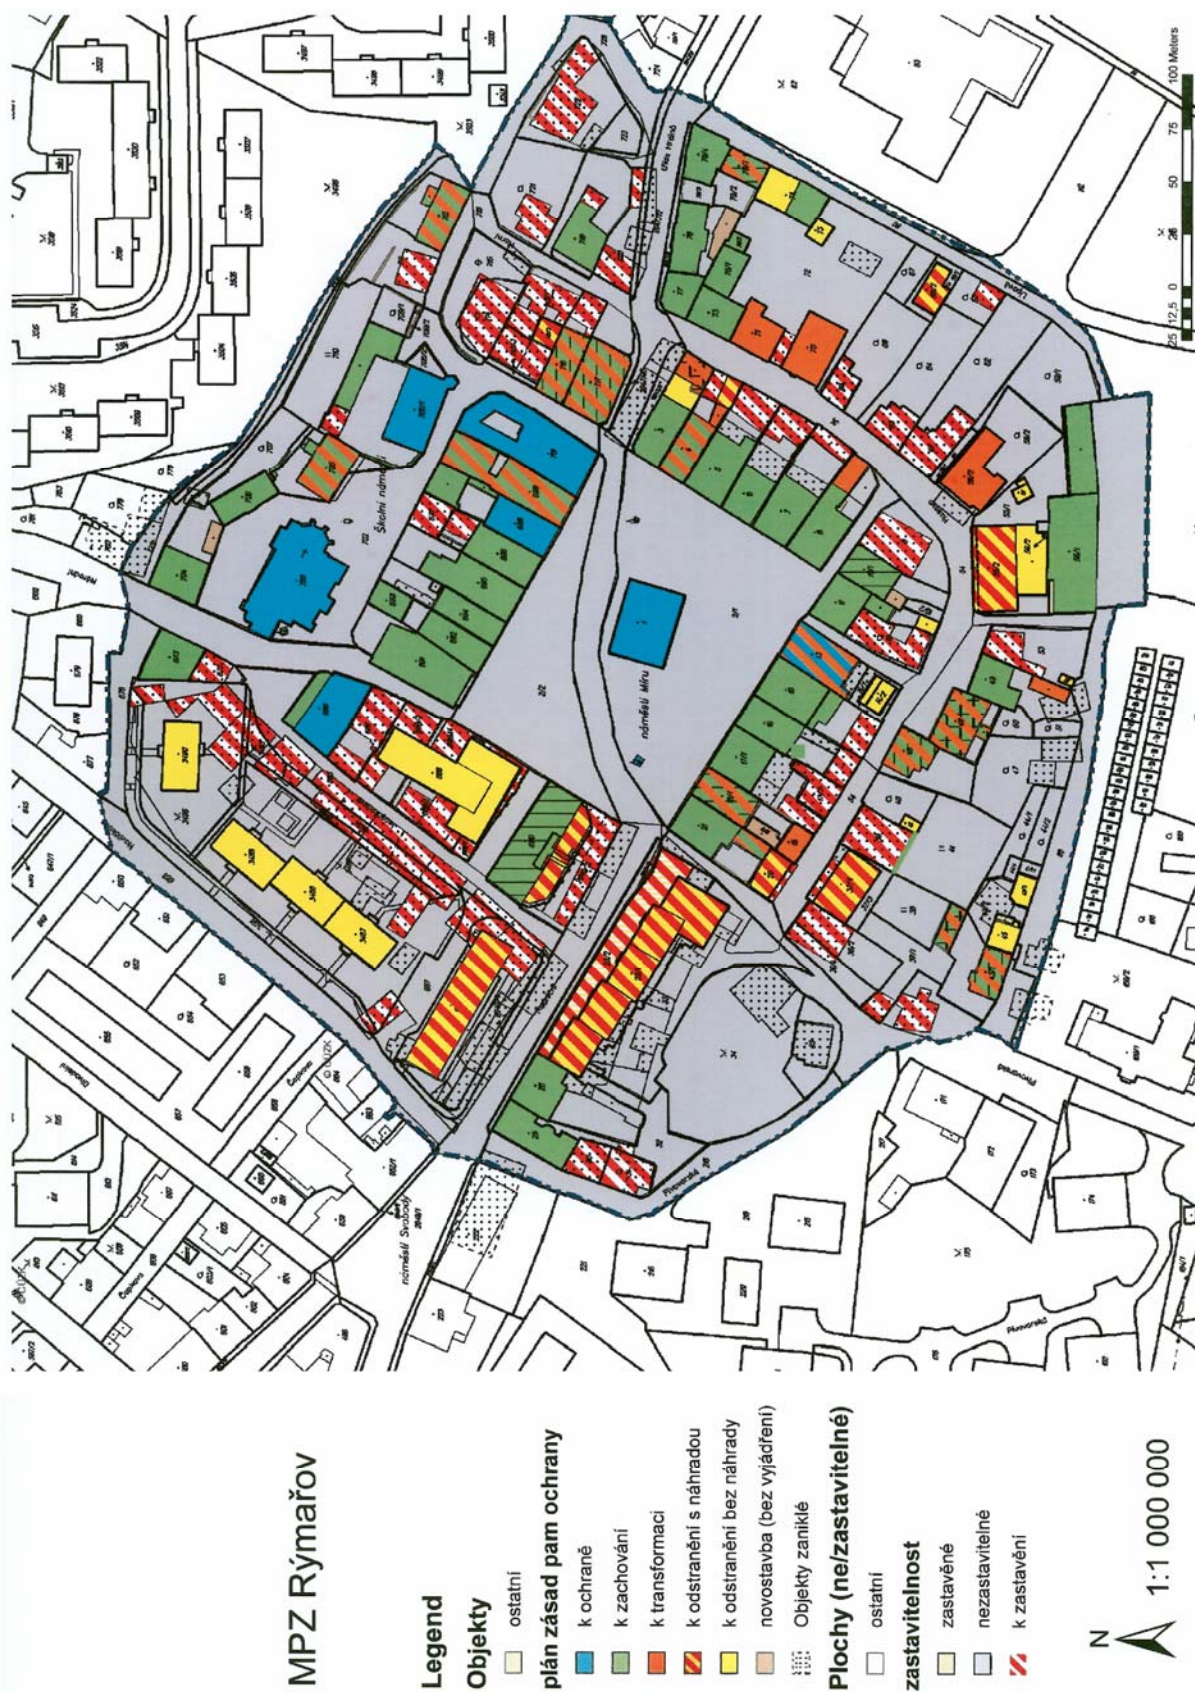
Plán zásad památkové ochrany MPZ Rýmařov vypracovaný NPÚ ú.o.p. Ostrava v roce 2009.
